Villahermosa, Tabasco a 30 de junio de 2025.

INFORME DE RECORRIDO PARA MANTENIMIENTO DE EXTINTORES

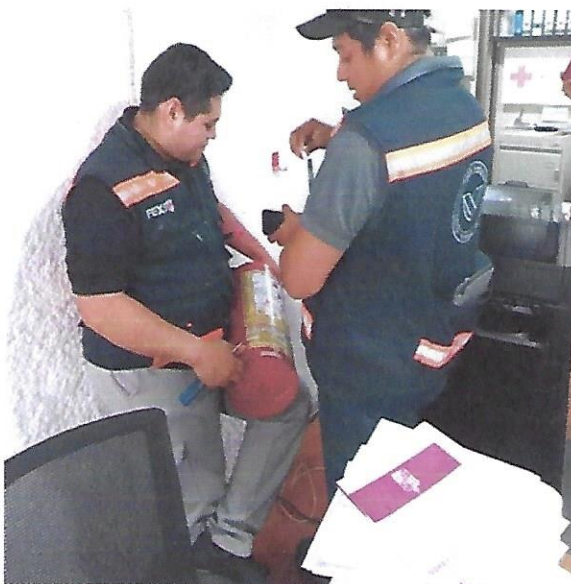
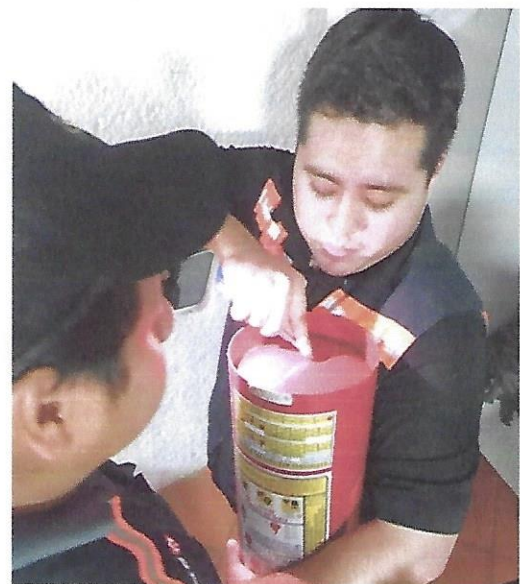
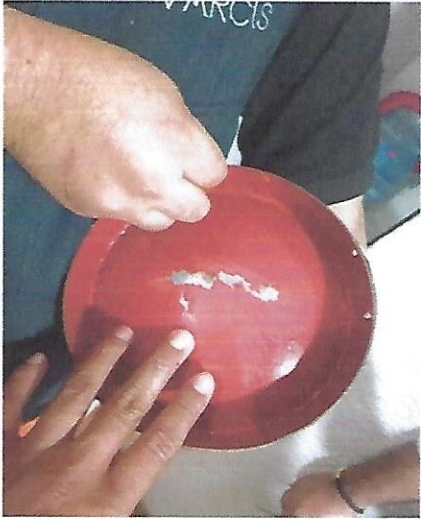
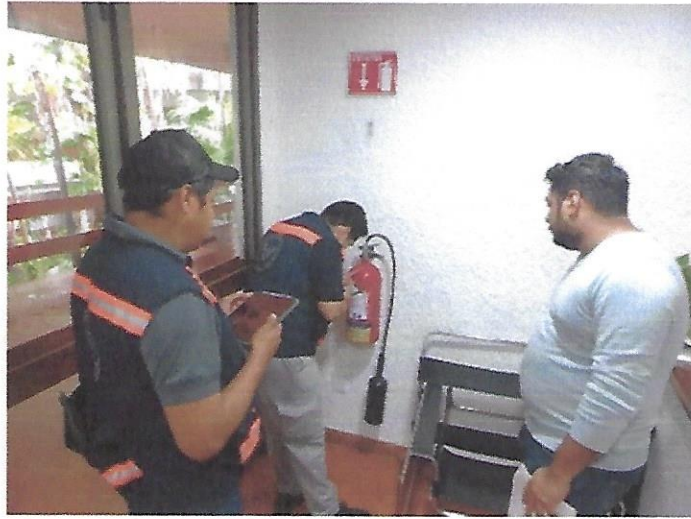
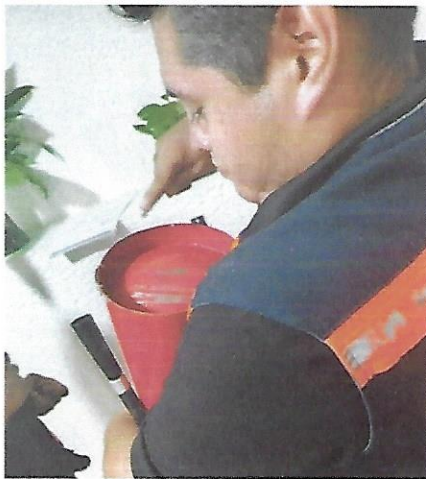
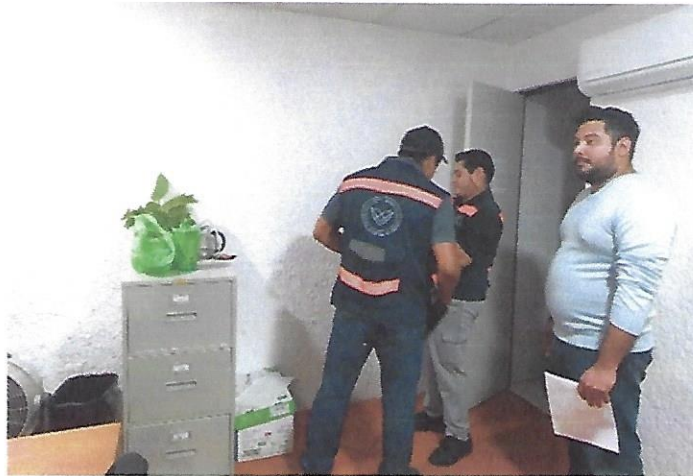
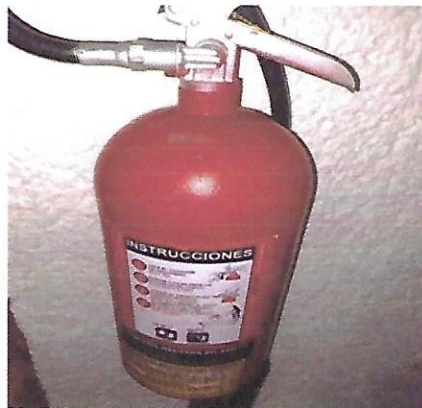
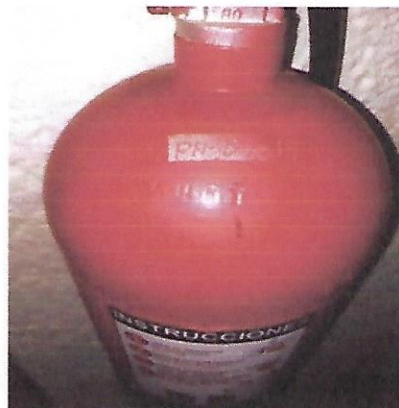
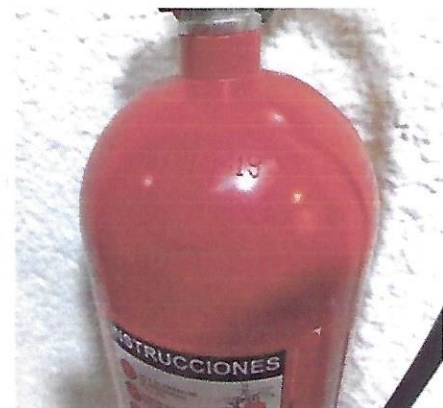
EVIDENCIA FOTOGRÁFICA DEL RECORRIDO

En conclusión, los Técnicos determinaron que, **de los 20 extintores examinados**, 17 se proponen para BAJA, toda vez que ya caducaron, otros se encuentran muy golpeados, rayados y sin el seguro, lo cual provoca filtración de contenido y es peligrosa su manipulación; del resto sólo **3 están en condiciones** de mantenimiento preventivo y/o correctivo, los cuales se detallan a continuación:

RECOMENDACIÓN FINAL: Se sugiere la adquisición de nuevos equipos similar en marca y contenido, tanto para la sustitución de los que se programan para baja por término de la vida útil según la normatividad, como para dotar de un equipo a las áreas que les falta por asignar.
